# Granskingsrapport

Rapporttittel  
 Oljeutslipp Statfjord OLS-A 12.12.2007

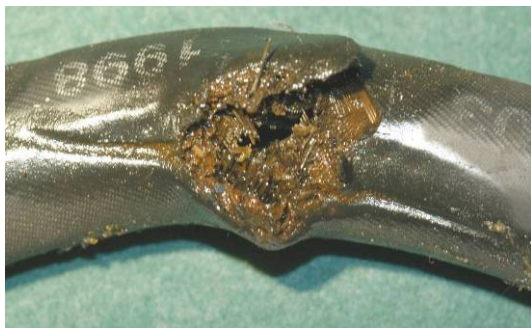
Hullet i hydraulikkslangen er lokalisert i til et område hvor slangens overflate har slitasjemerker. I det samme området er det også en dypere "fure", muligens som følge av en klemskade. På slangens bakside av dette området er det et blankslitt område som indikerer gnissing/slitasje.

Bilde 5: Skade på hydraulikkslangen (Kilde: StatoilHydro)

Korrosjonsprosessen har pågått over noe tid, anslagsvis flere måneder. Dette tilsier at skaden i ytterkappen må ha vært der en stund. En grundig visuell inspeksjon kunne trolig ha avdekket slitasjen på hydraulikkslangen på et tidligere tidspunkt.<sup>18</sup>

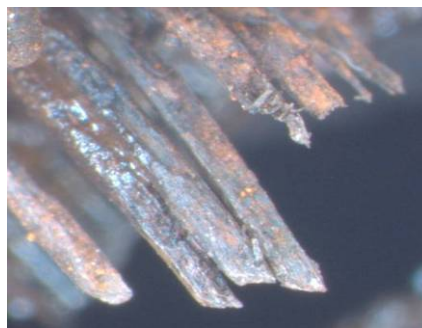
Undersøkelse av stålarmeringen viser at den er kraftig korrodert til dels, mest i det ytterste armeringslaget. Armeringstrådenes tverrsnitt svært redusert i et område, som følge av korrosjon. Korrosjonen blir kritisk punkt for slangens styrke ved et gitt tidspunkt, og armeringen for øvrig blir overbelastet med sprengning som følge.

Bilde 6: Korrosjon i armering (Kilde: StatoilHydro)

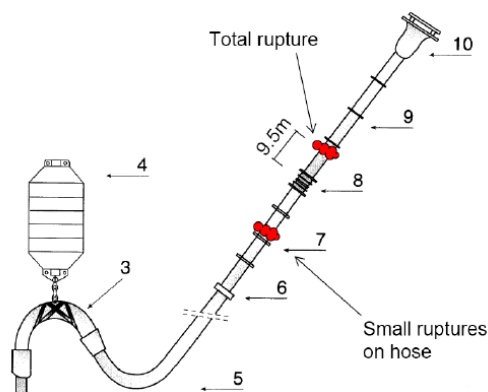
Et trykk på 114,5 bar er simulert å ha inntruffet i nærheten av bruddstedet for lasteslangen 0,4 sekunder etter lukking av Coupler-ventilen. Bruddet er lokalisert 9,5 meter nedstrøms av svivelen.

Figur 5: Illustrasjon av lokasjon av brudd på lasteslangen (Kilde: StatoilHydro)
